5 議事 (2) 能登半島地震応援派遣報告

(2) 活動場所 石川県珠洲市正院地区 ※中部地方支部のもと活動支援

(4) 業務内容 応急復旧活動(通水作業・漏水調査・修繕工事指示等)

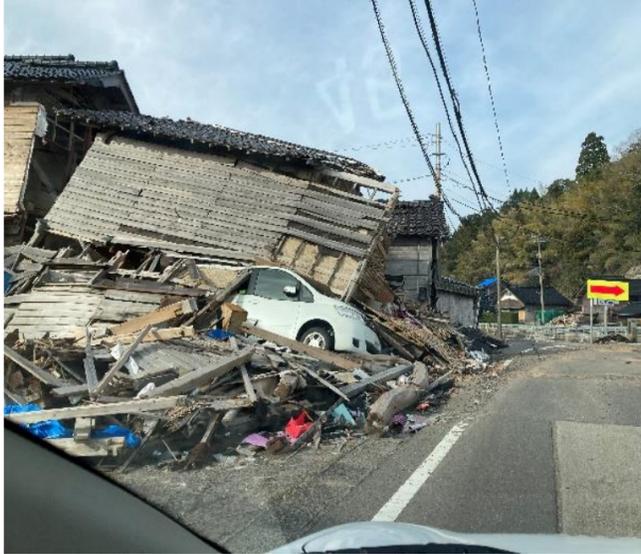
■道路に面した住宅の被害状況

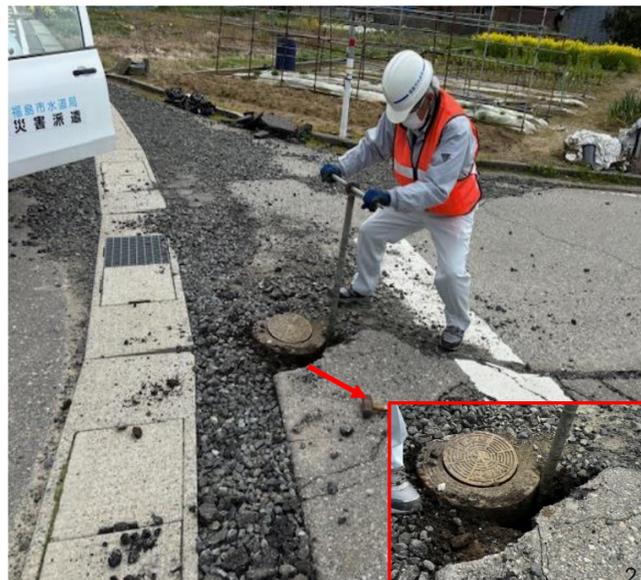
■通水作業(地震による弁きょうの芯ズレ)

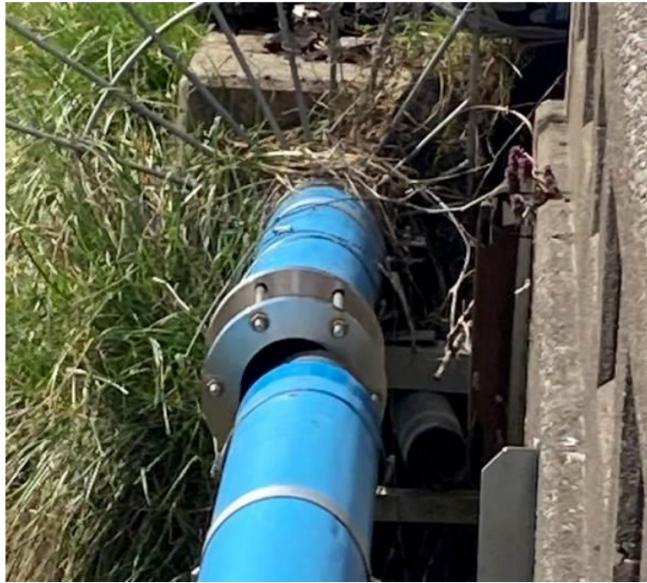
口道路橋に添架された水道管漏水(φ150mmステンレス鋼管)

漏水箇所(伸縮管の抜け出し)

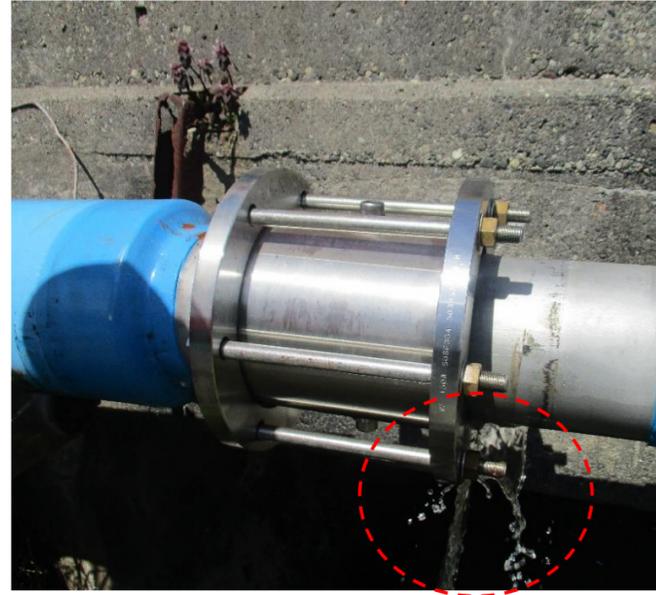
漏水状況
